Περιβαλλοντική απόκριση ενός Ελληνικού Παραδοσιακού Οικισμού Μελέτη περίπτωσης: Καλλιθέα Δράμας

ΔΡΑΜΑ, 2014

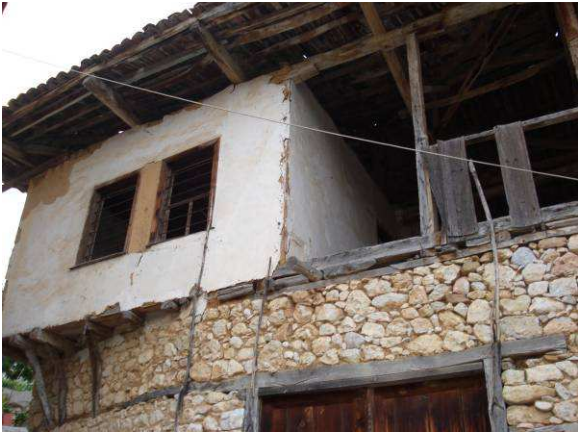
Εικόνα 7. Τα σπίτια είναι κατασκευασμένα από πέτρα για το ισόγειο και από μπαγδατί στον όροφο και βεράντα. Υπάρχει επίσης σαχισί .Διακρίνονται τα ξύλινα δεσίματα στον πετρόκτιστο τοίχο. Η στέγη προεξέχει, είναι ξύλινη με βυζαντινά κεραμίδια
(<http://kallithea-dramas.blogspot.com/>)

Οι δρόμοι και τα πρηνή έχουν αντιστήριξη με ξερολιθιές για την αποστράγγιση του εδάφους. Επίσης οι κατασκευές είναι ελαφρύτερες στον όροφο για την απόσβεση δονήσεων ή κραδασμών (Εικόνα 7).

- Οι τοίχοι του ισόγειου ήταν χονδροί (πάχους 0,70-0,90 μ.) και με κύριο δομικό υλικό την πέτρα έτσι ώστε τα σπίτια να προστατεύονται από τους ισχυρούς ανέμους των βουνών (Εικόνα 7,8). Τα ανοίγματα των τοίχων στις πλευρές με δυσμενή προσανατολισμό ήταν ιδιαίτερα μικρά έως και ανύπαρκτα.

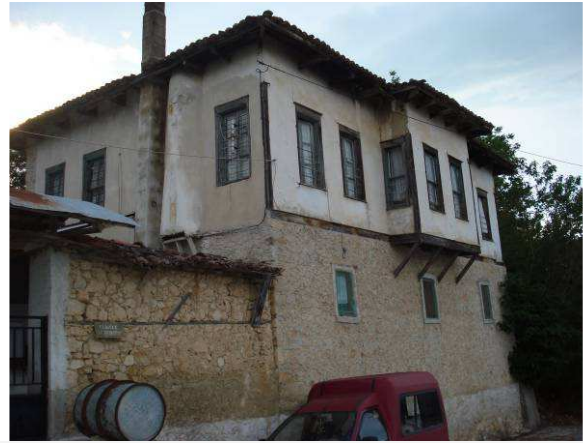
Εικόνα 8. Πετρόκτιστο ισόγειο με ελαφρότερη κατασκευή στον όροφο Διακρίνεται τζάκι στο ισόγειο και σαχισί.
(<http://kallithea-dramas.blogspot.com/>)

- Τα σπίτια ήταν υπερυψωμένα, με περισσότερα παράθυρα στον όροφο (για ηλιασμό και αερισμό) παρά στο ισόγειο (για λόγους προστασίας της ιδιωτικής ζωής αλλά και ασφάλειας) (Εικόνα 8).

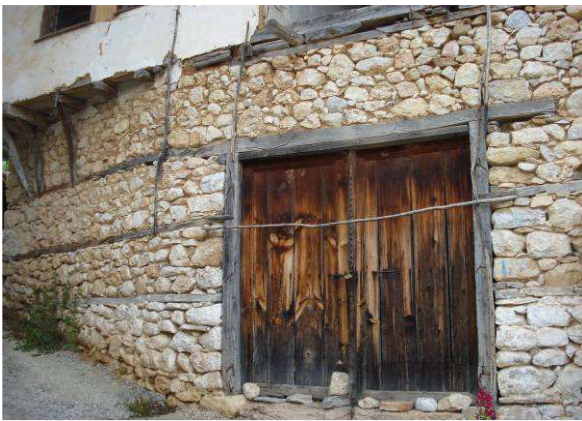
Εικόνα 15. Λεπτομέρεια πετρόκτιστης περίφραξης αυλής με ξύλινα δεσίματα και ξύλινη μεγάλη πόρτα .
(<http://kallithea-dramas.blogspot.com/>)

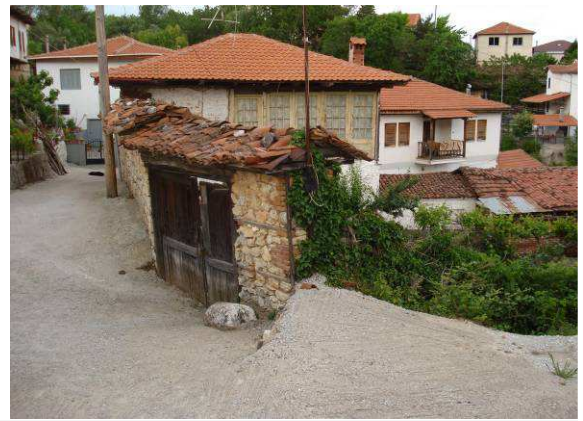
Εικόνα 16. Η περίφραξη ακολουθεί τη διαμόρφωση του φυσικού εδάφους Είναι δίμετρη πετρόκτιση και πάνω από την ξύλινη είσοδο διακρίνεται στέγαστρο με βυζαντινά κεραμίδια
(<http://kallithea-dramas.blogspot.com/>)

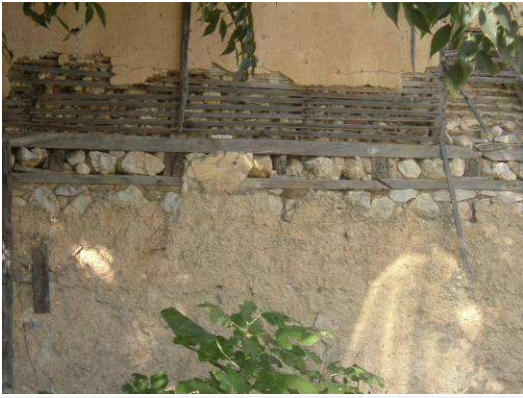
Εικόνα 19. Λεπτομέρεια κατασκευής ισογείου από πέτρα με ξύλινα δεσίματα και ορόφου από ξύλο (μπαγδατί).
(πηγή: Προσωπικό αρχείο Α.Πασχαλίδου 21/10/2011)

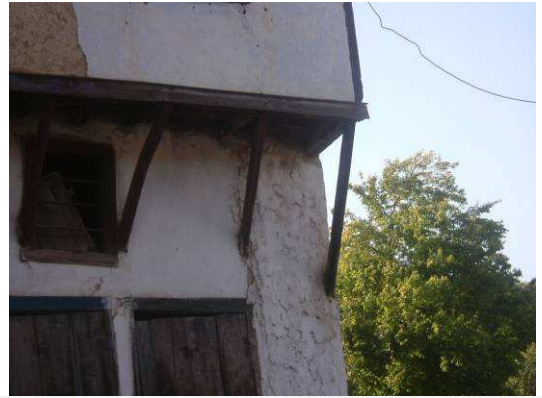
Εικόνα 20. Λεπτομέρεια προεξέχοντος ορόφου για καλύτερο προσανατολισμό.
(πηγή: Προσωπικό αρχείο Α.Πασχαλίδου 21/10/2011)

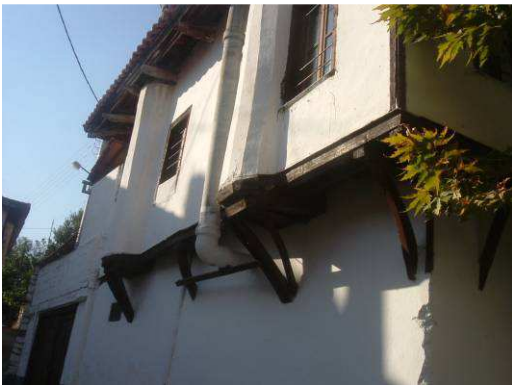
Εικόνα 21. Λεπτομέρεια καμινάδων από τζάκια για θέρμανση το Χειμώνα.
(πηγή: Προσωπικό αρχείο Α.Πασχαλίδου 21/10/2011)

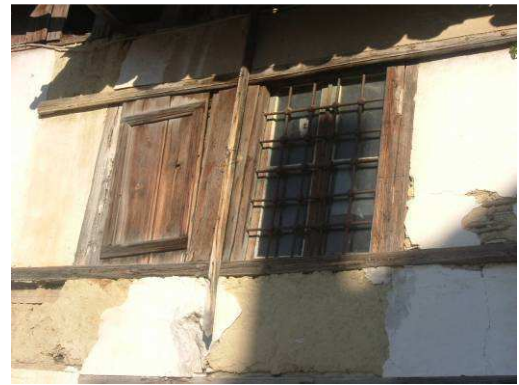
Εικόνα 22. Λεπτομέρεια κουφωμάτων με ξύλινα χωρίς γρίλιες παντζούρια καθώς και δείγμα σιδεριάς για ασφάλεια.
(πηγή: Προσωπικό αρχείο Α.Πασχαλίδου 21/10/2011)

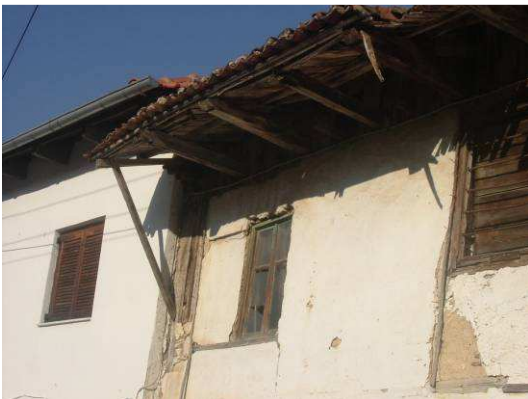
Εικόνα 23. Λεπτομέρεια μεγάλης προεξοχής στέγης για καλύτερη σκίαση (Δυτικός προσανατολισμός).
(πηγή: Προσωπικό αρχείο Α.Πασχαλίδου 21/10/2011)

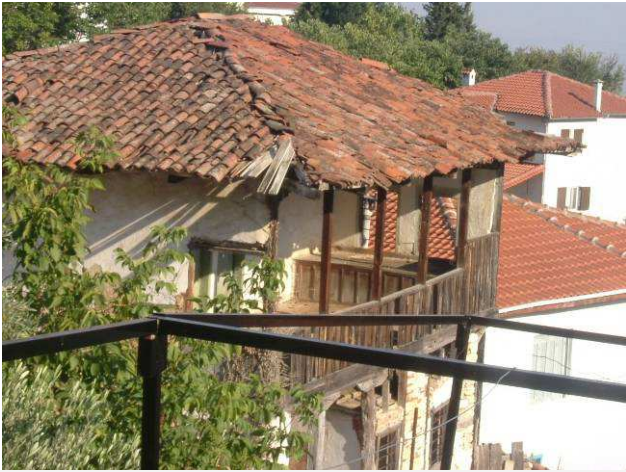
Εικόνα 25. Ανοιχτός εξώστης (χαγιάτι) με Νότιο προσανατολισμό .

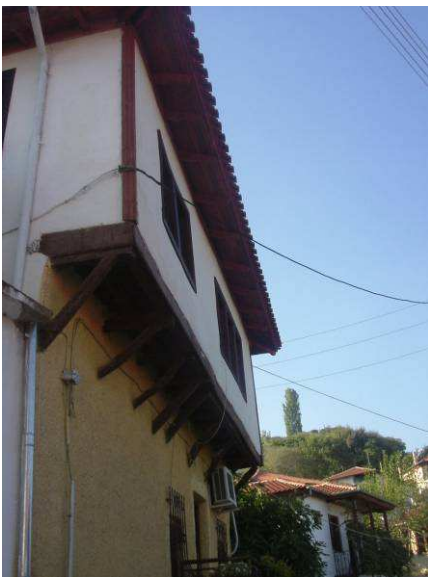
Εικόνα 27. Συντηρημένη κατοικία με σαχνισί προς το Νότο .

Ο χαρακτηριστικός τύπος Μακεδονικού σπιτιού που συναντάμε στην Καλλιθέα , είναι διώροφο ορθογώνιο σπίτι (Εικόνα 9, 27, 42) (σχέδια 1, 2, 3). Τα οικοδομικά υλικά που χρησιμοποιούνται για την κατασκευή του είναι παρμένα από το γύρω χώρο: ξύλο από δάσος και πέτρες από το βουνό (Εικόνα 7, 19). Για τη σκεπή χρησιμοποιούνται βυζαντινά κεραμίδια (Εικόνα 23). Ο σκελετός, τα πατώματα και η στέγη είναι κατασκευασμένα από ξύλο (Εικόνα 19). Τα κενά του σκελετού επιχρίονται με ασβεστοκονίαμα αναμεμειγμένο με άχυρο (Εικόνα 19). Οι διαχωριστικοί τοίχοι είναι φτιαγμένοι από πηλάκια με σοβά (Εικόνα 19). Το κενό αέρα που μένει ανάμεσα στα πηλάκια έχει θερμομονωτική αξία. Το ισόγειο συνήθως χρησιμοποιούνταν σαν στάβλος, ενώ μια εσωτερική σκάλα οδηγούσε στον πρώτο όροφο. Ο ημιυπαίθριος χώρος στη νότια πλευρά του σπιτιού (χαγιάτι) λειτουργούσε σαν προθάλαμος που εξυπηρετούσε τις ανάγκες του αερισμού αλλά χρησιμοποιούνταν και σαν ξηραντήριο καπνού και για άλλες αγροτικές εργασίες (http://www.protiserron.gr/paradosi/arxitektonikh/tur_arxitekt.html) (Εικόνα 25). Σε περιοχές με κρύο κλίμα, είναι κλειστό, με πολλά παράθυρα στην σειρά (Εικόνα 36).

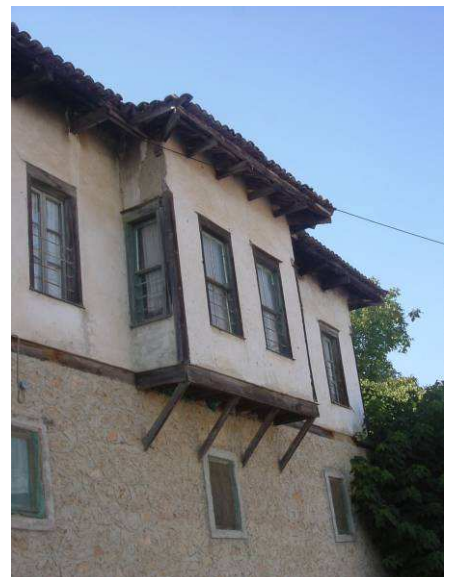
Εικόνα 28. Συντηρημένη κατοικία με σαχνισί προς το Νότο .

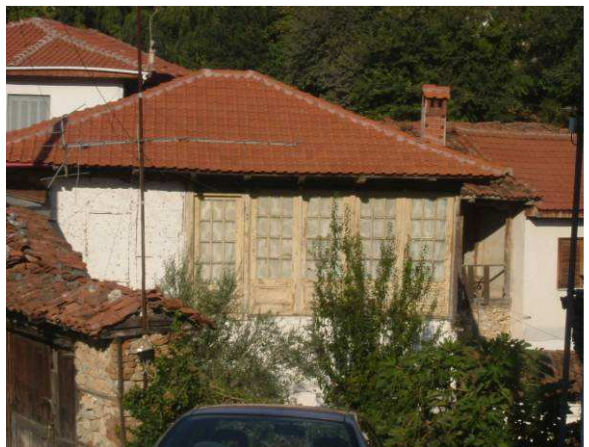
Εικόνα 36. Κλειστό χαγιάτι νότιου προσανατολισμού .
